Q U I C K S C A N
Z U I D K A M P

VERANTWOORDING

De 'quick scan cultuurhistorie' is vervaardigd in opdracht van de Vliegwielen Maatschappij Twente. Het doel van de verkenning is om aan te geven of en zo ja hoe de cultuurhistorische waarden van Zuidkamp kunnen worden meegenomen in de toekomstige ontwikkelingen. Concreet gaat het om drie vragen: (1) welke onderdelen van het landschap, het stedenbouwkundig ensemble en de gebouwen hebben veel of weinig cultuurhistorische waarde? (2) wat zijn, vanuit cultuurhistorisch oogpunt, kansen en bedreigingen voor toekomstige ontwikkelingen van Zuidkamp en (3) hoe kan in het toekomstige ontwikkelingsproces de cultuurhistorie verder worden meegenomen?

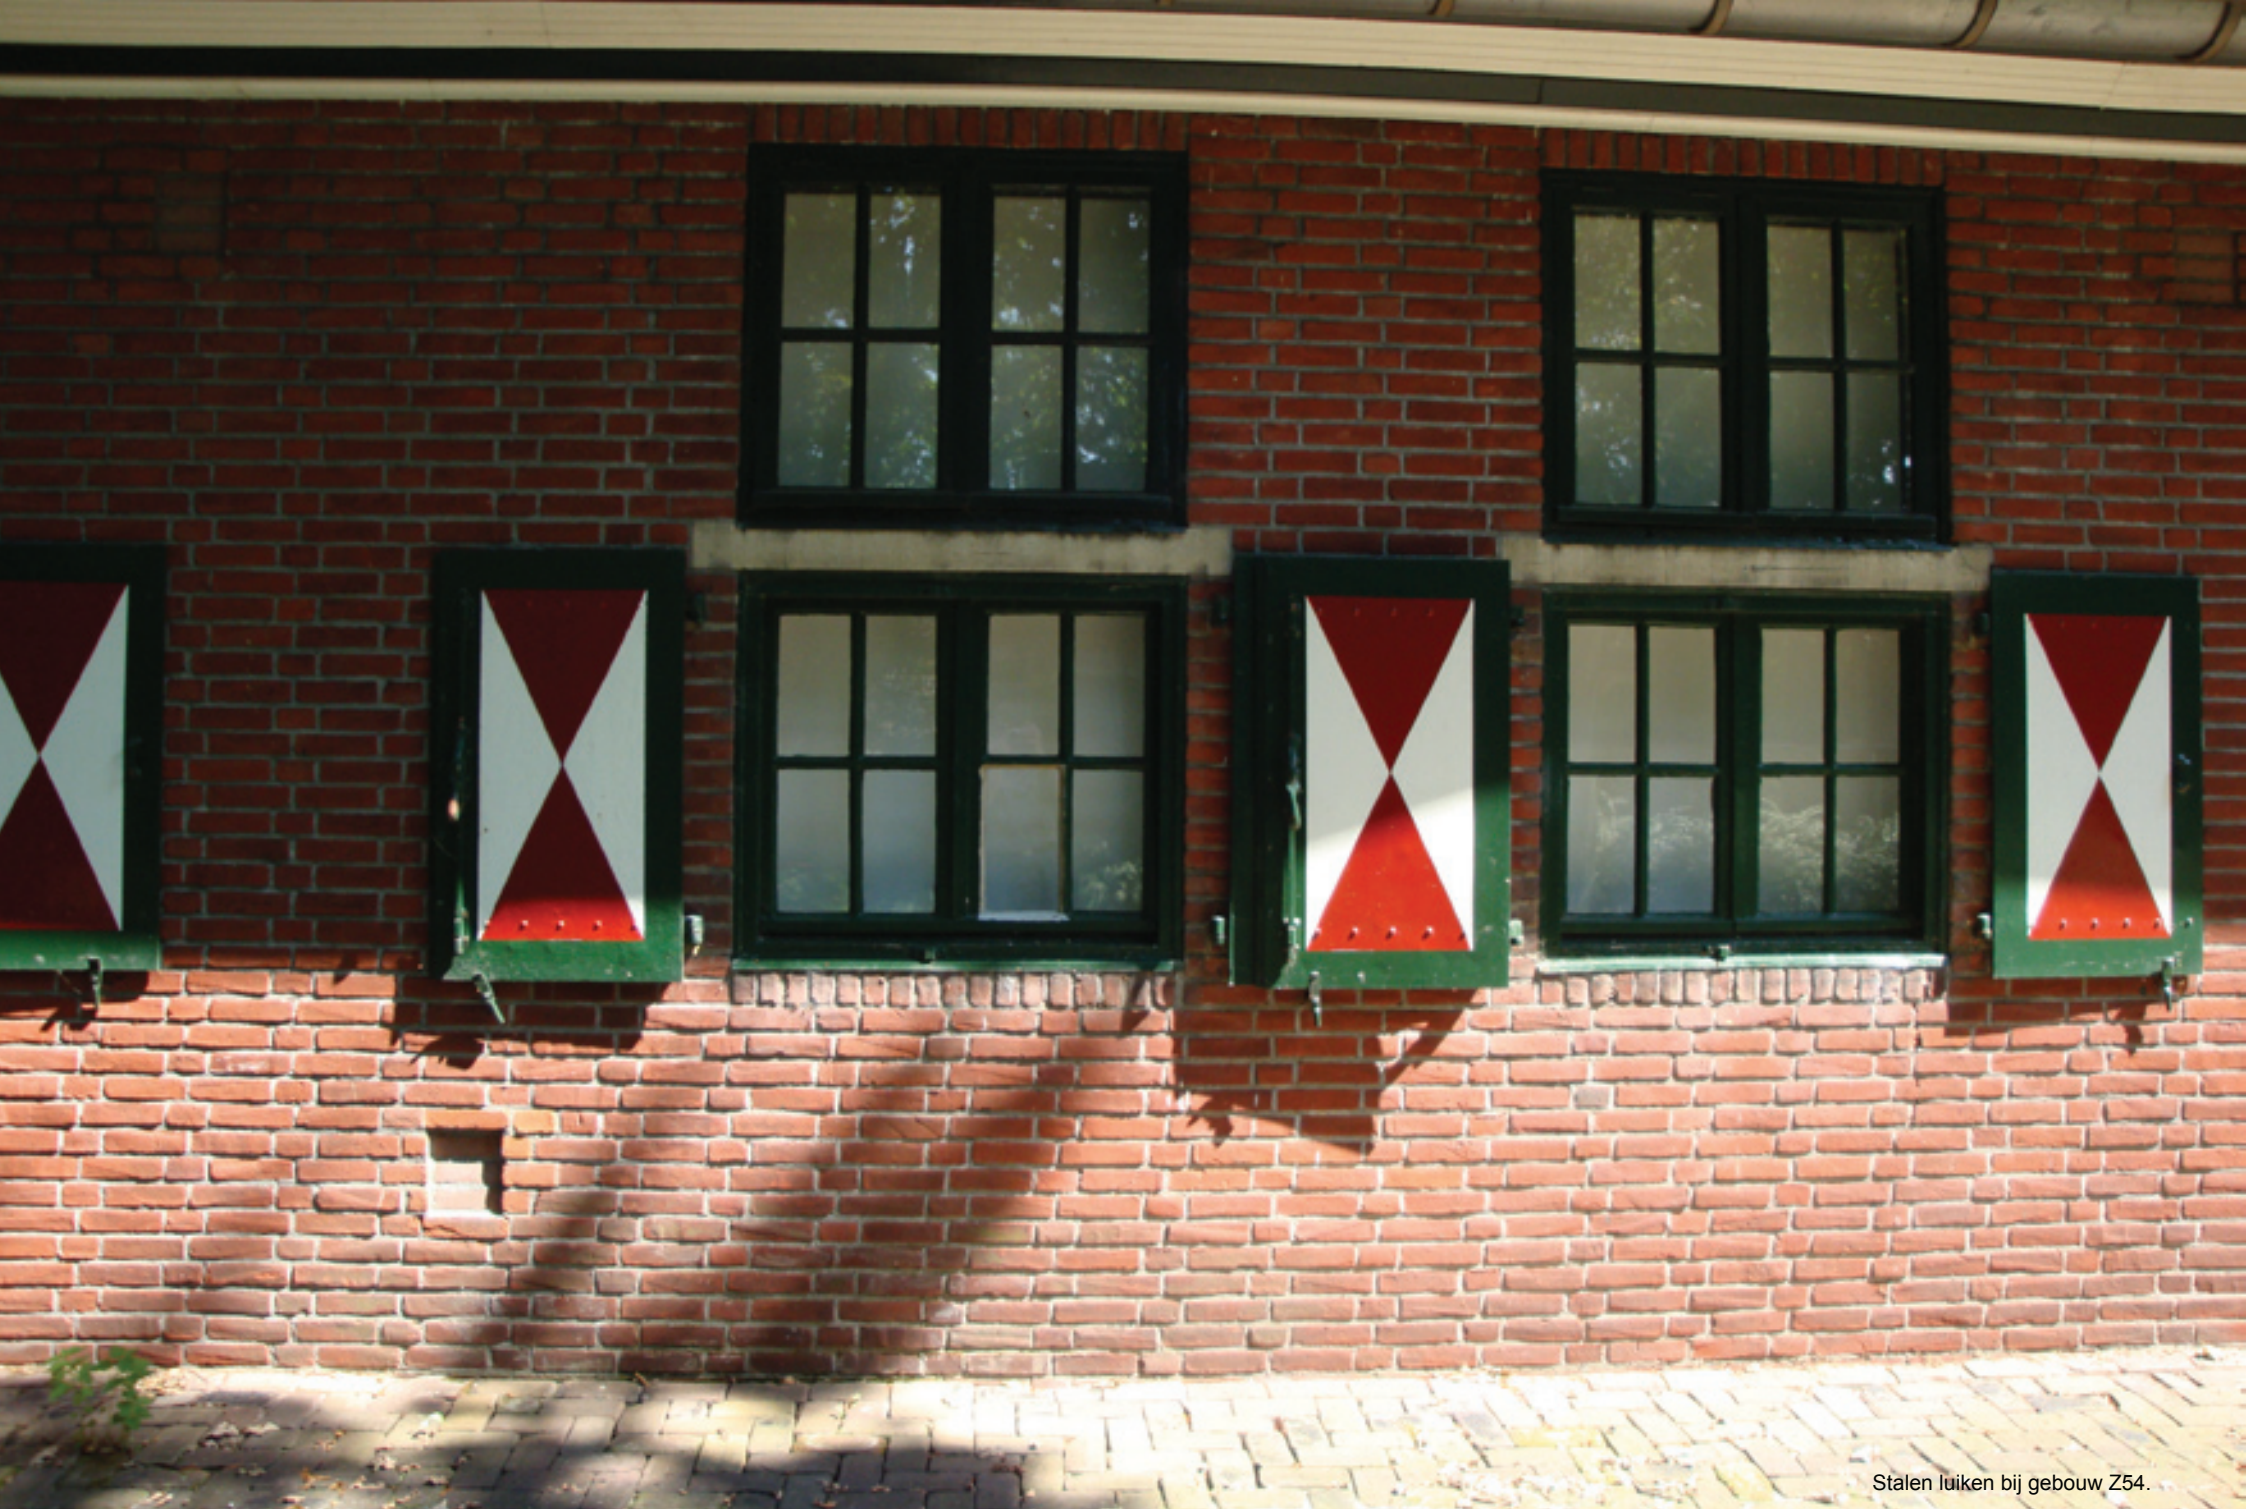
Stalen luiken bij gebouw Z54.

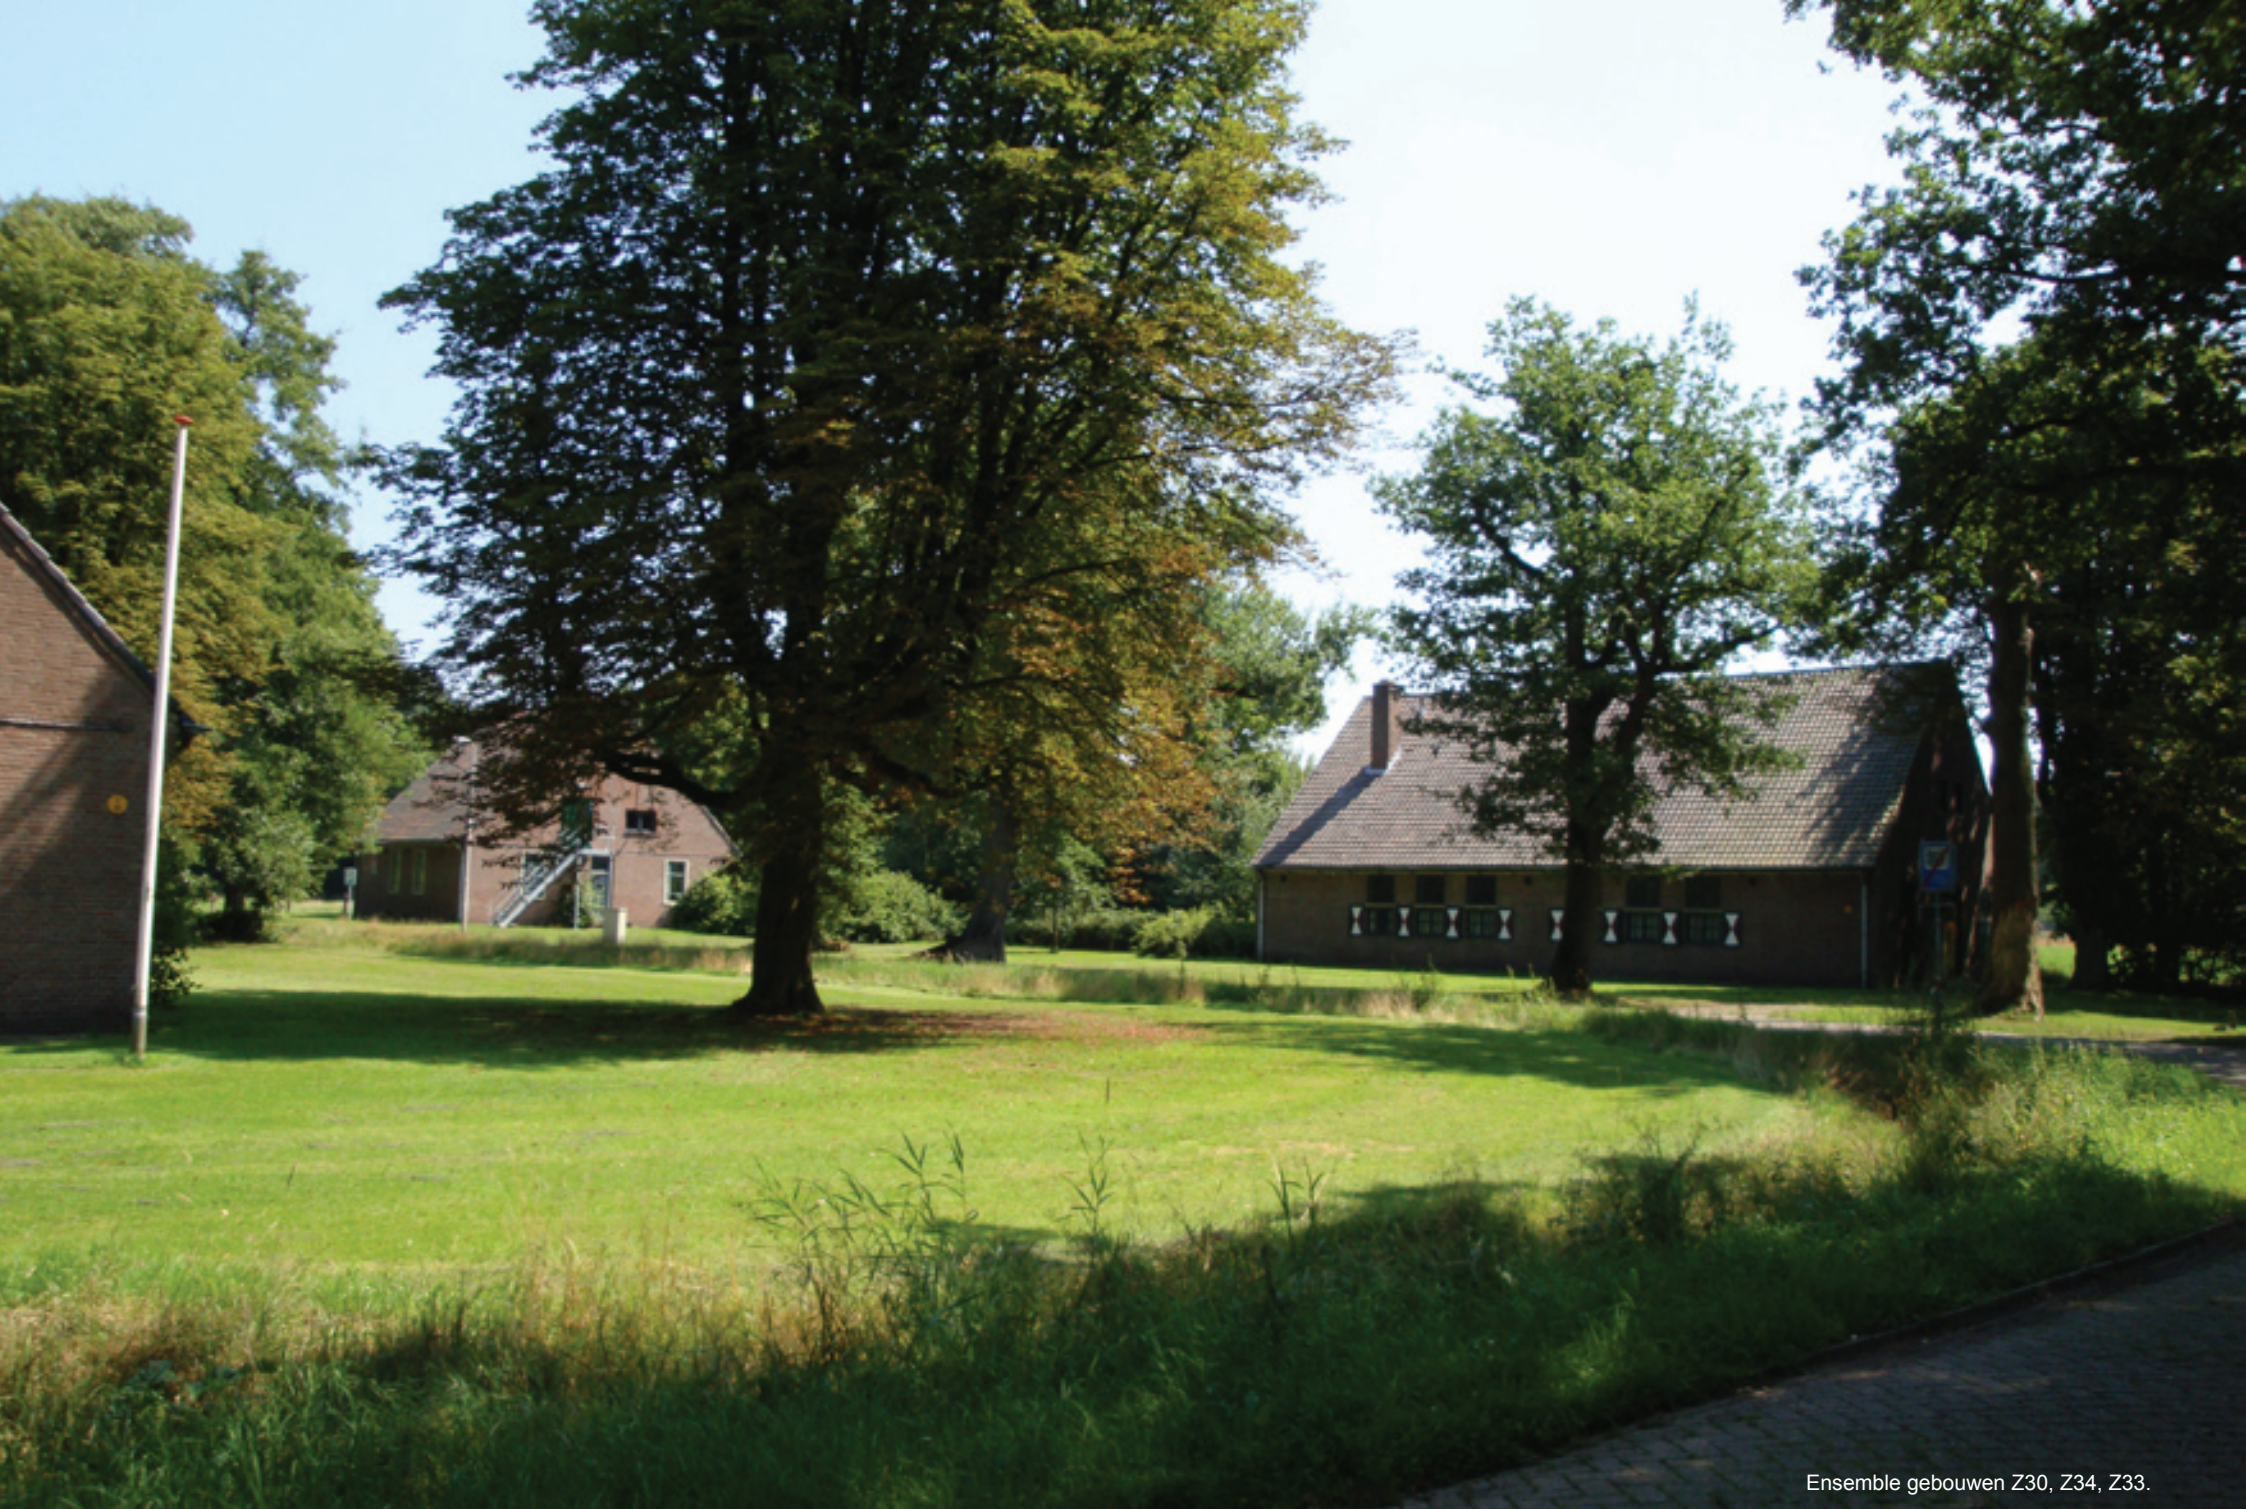
Ensemble gebouwen Z30, Z34, Z33.

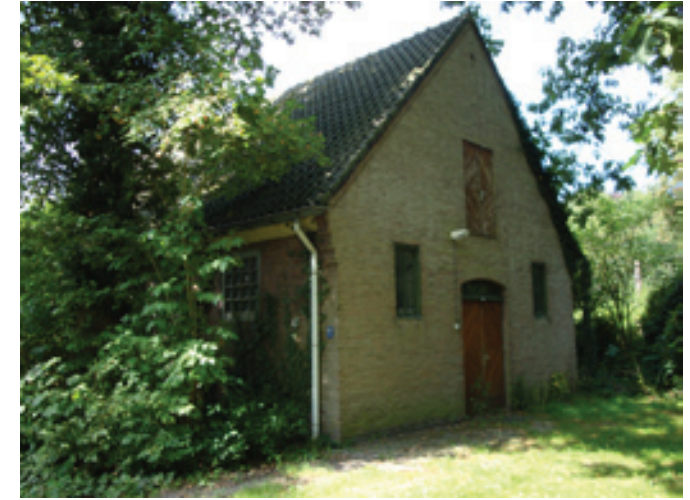
Z5 Magazijn

Huidige toestand: de roedeverdeling en houten deuren zijn bewaard gebleven.

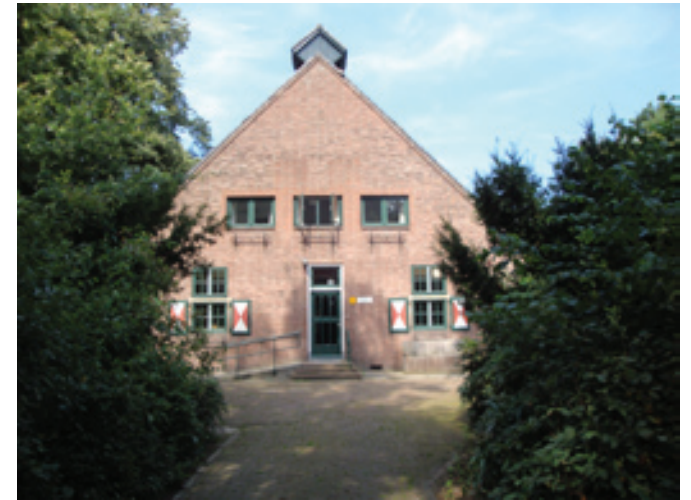
Z18 Kerkgebouw en ontspanningsruimte

Huidige toestand: een deel van de kozijnen is vervangen, bijzondere details die bewaard zijn gebleven zijn de luiken aan de voorgevel en de klokkentoren op het dak.

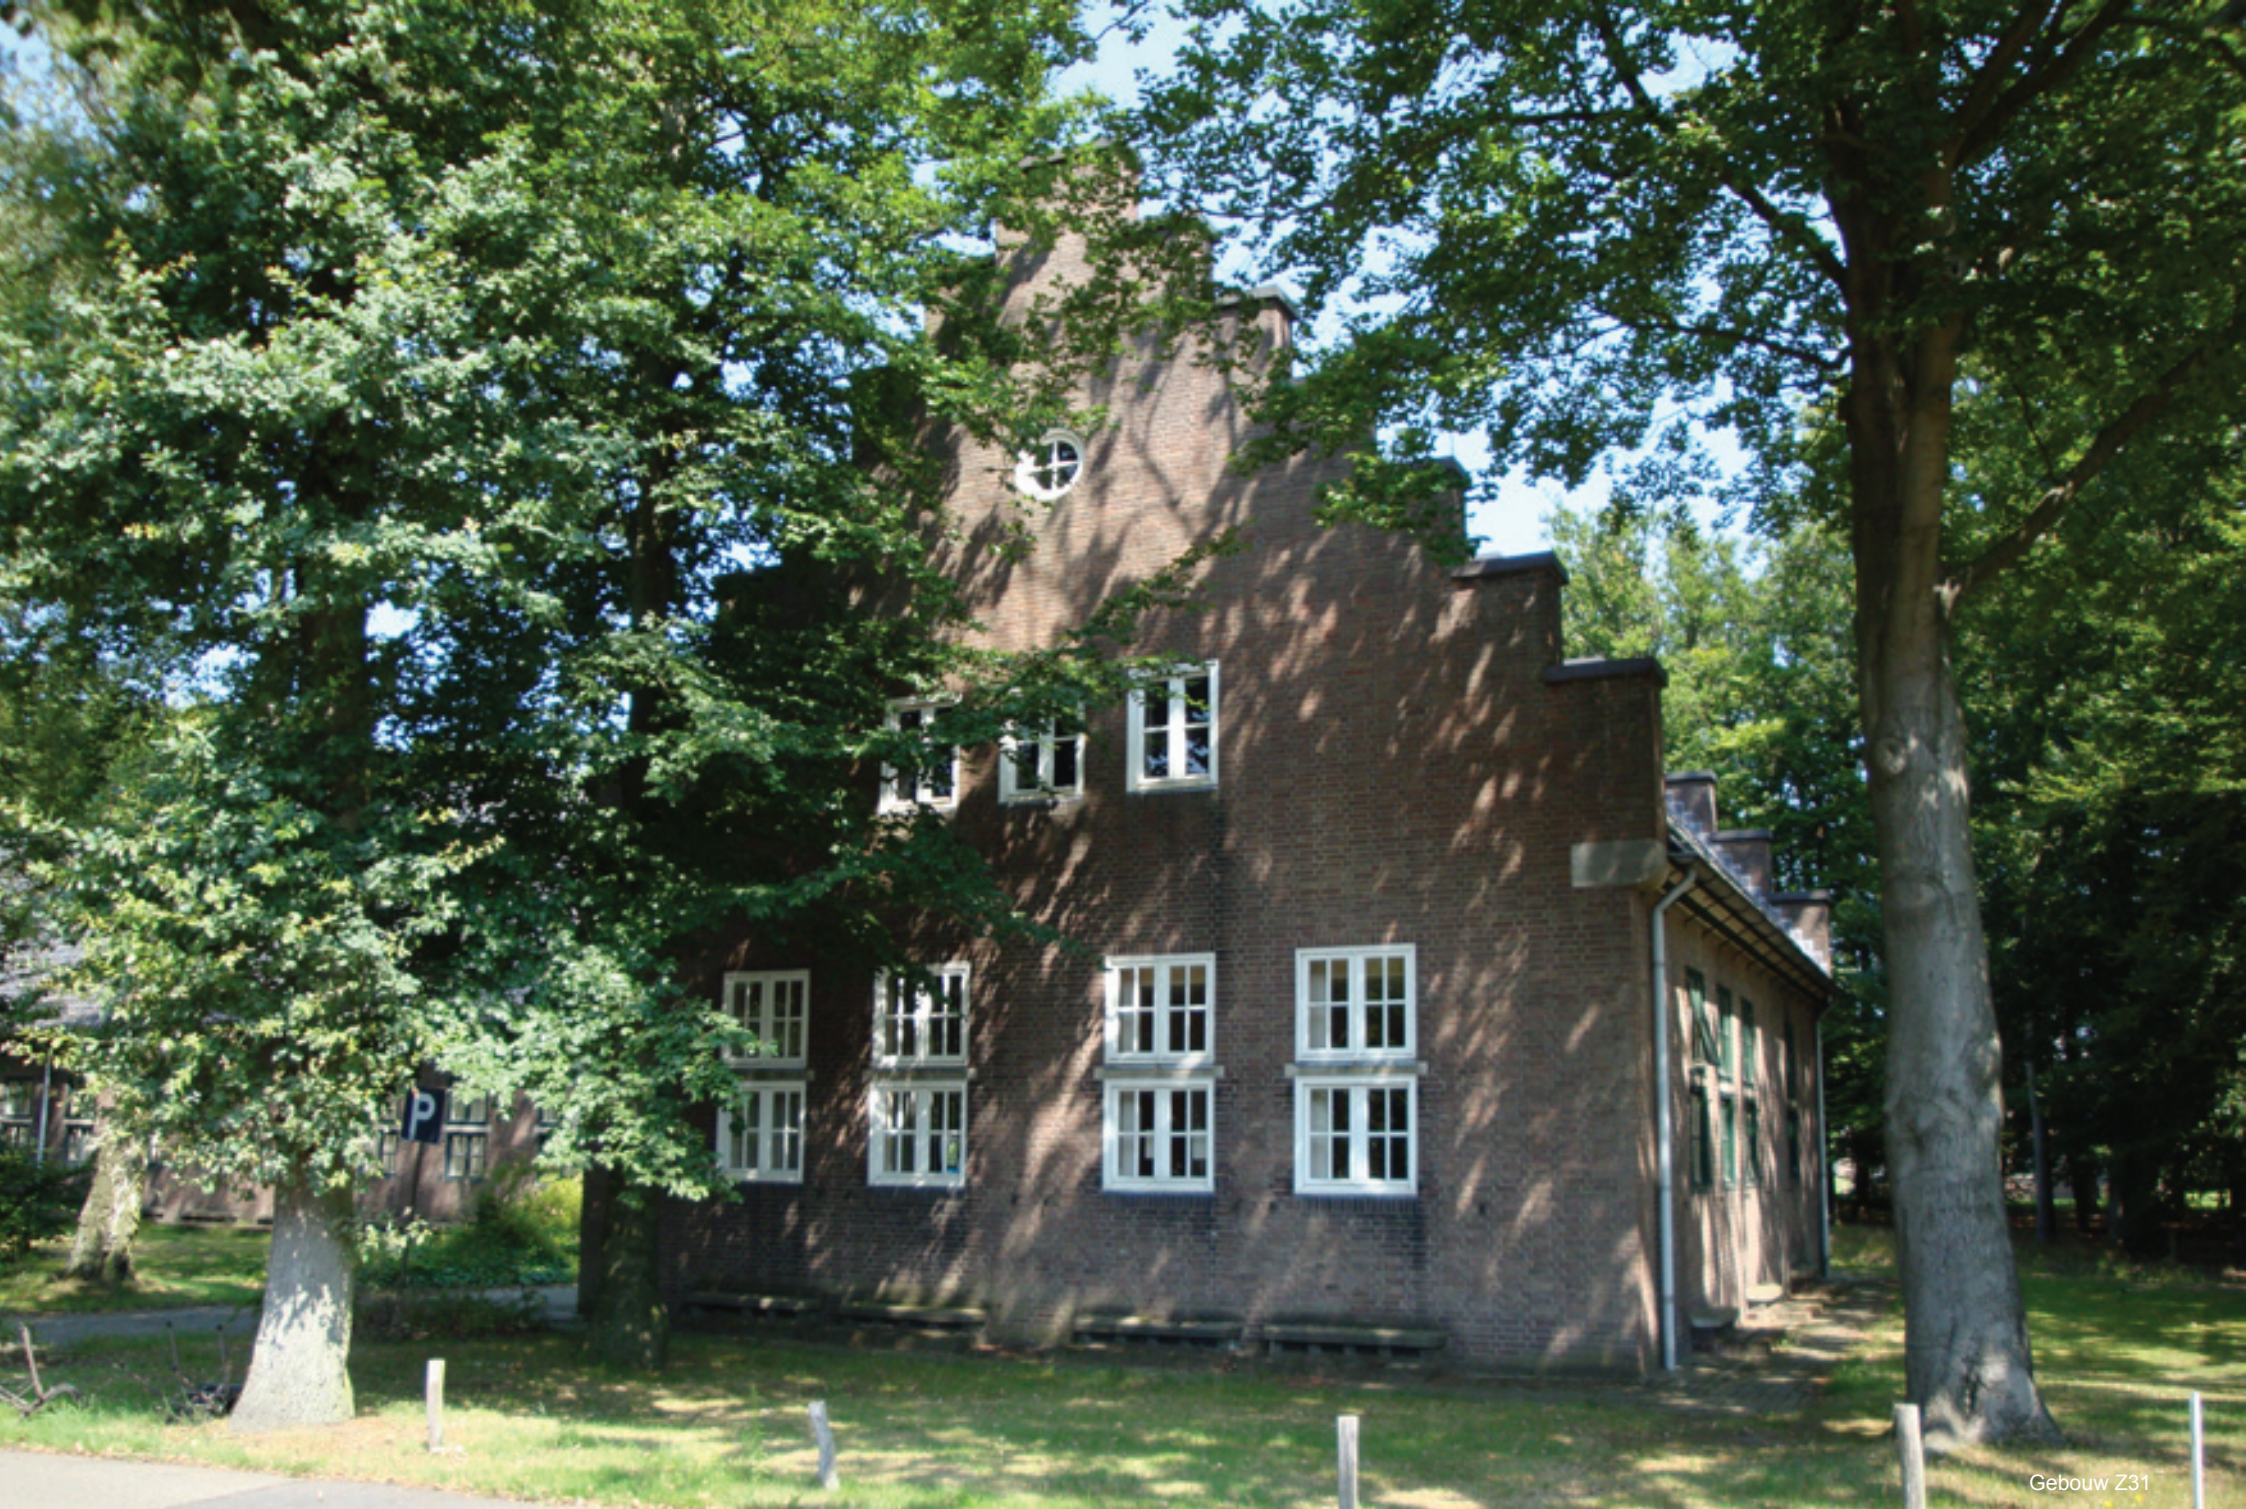
Gebouw Z31

Z31 Kantoor, lesgebouw en magazijn
 Huidige toestand: bijzondere details zijn de trappengevel en de vensters met roedeverdeling.

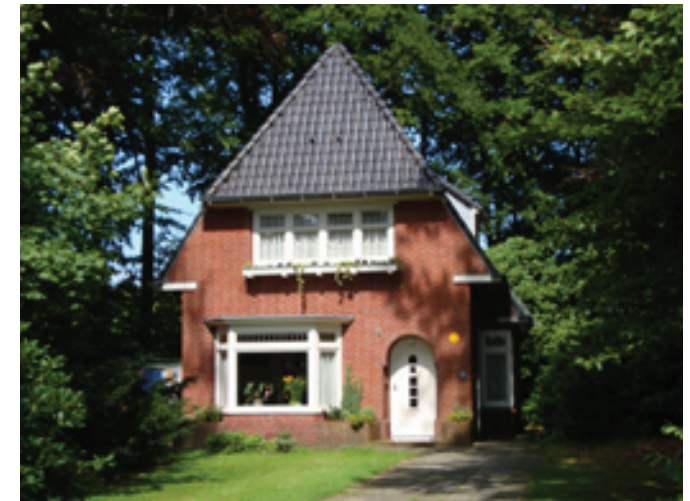
Z22A Legeringsgebouw
 Huidige toestand: bijzonder omdat het voor de oorlog is gebouwd en een dak heeft met wolfseinden.

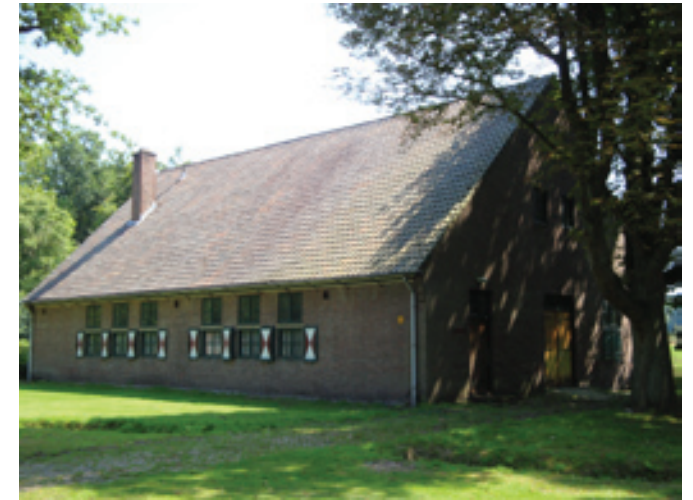
Z33 Magazijn

Huidige toestand: veel details als de luiken, roedeverdeling en houten deuren zijn bewaard gebleven. Zowel de voor als achtergevel heeft twee deuren.

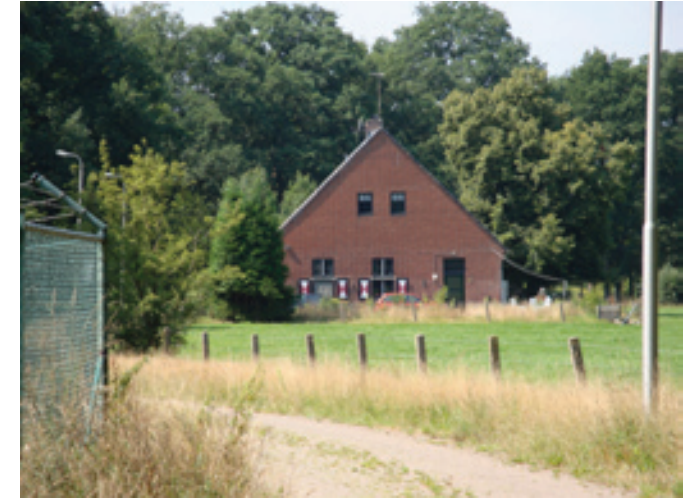
Z52 Woning

Huidige toestand: de voorgevel heeft de roedeverdeling en luiken behouden. De overige vensters zijn vervangen door een kunststof versie.

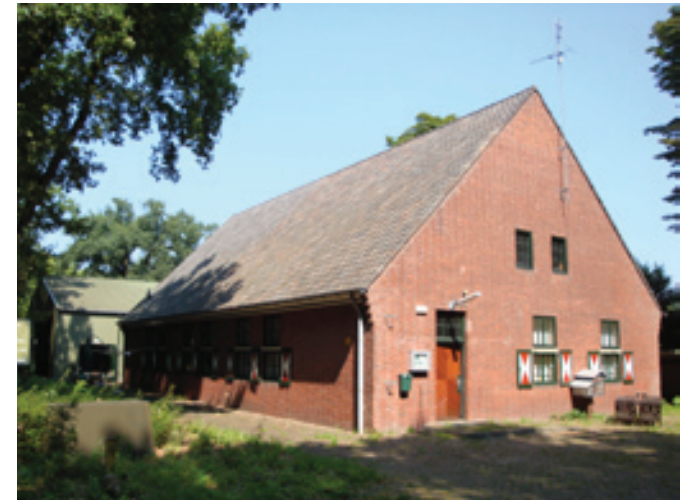
Z54 Traditiekamer
Huidige toestand: veel details zoals de houten voordeur, roedeverdeling van de vensters en luiken zijn bewaard gebleven.

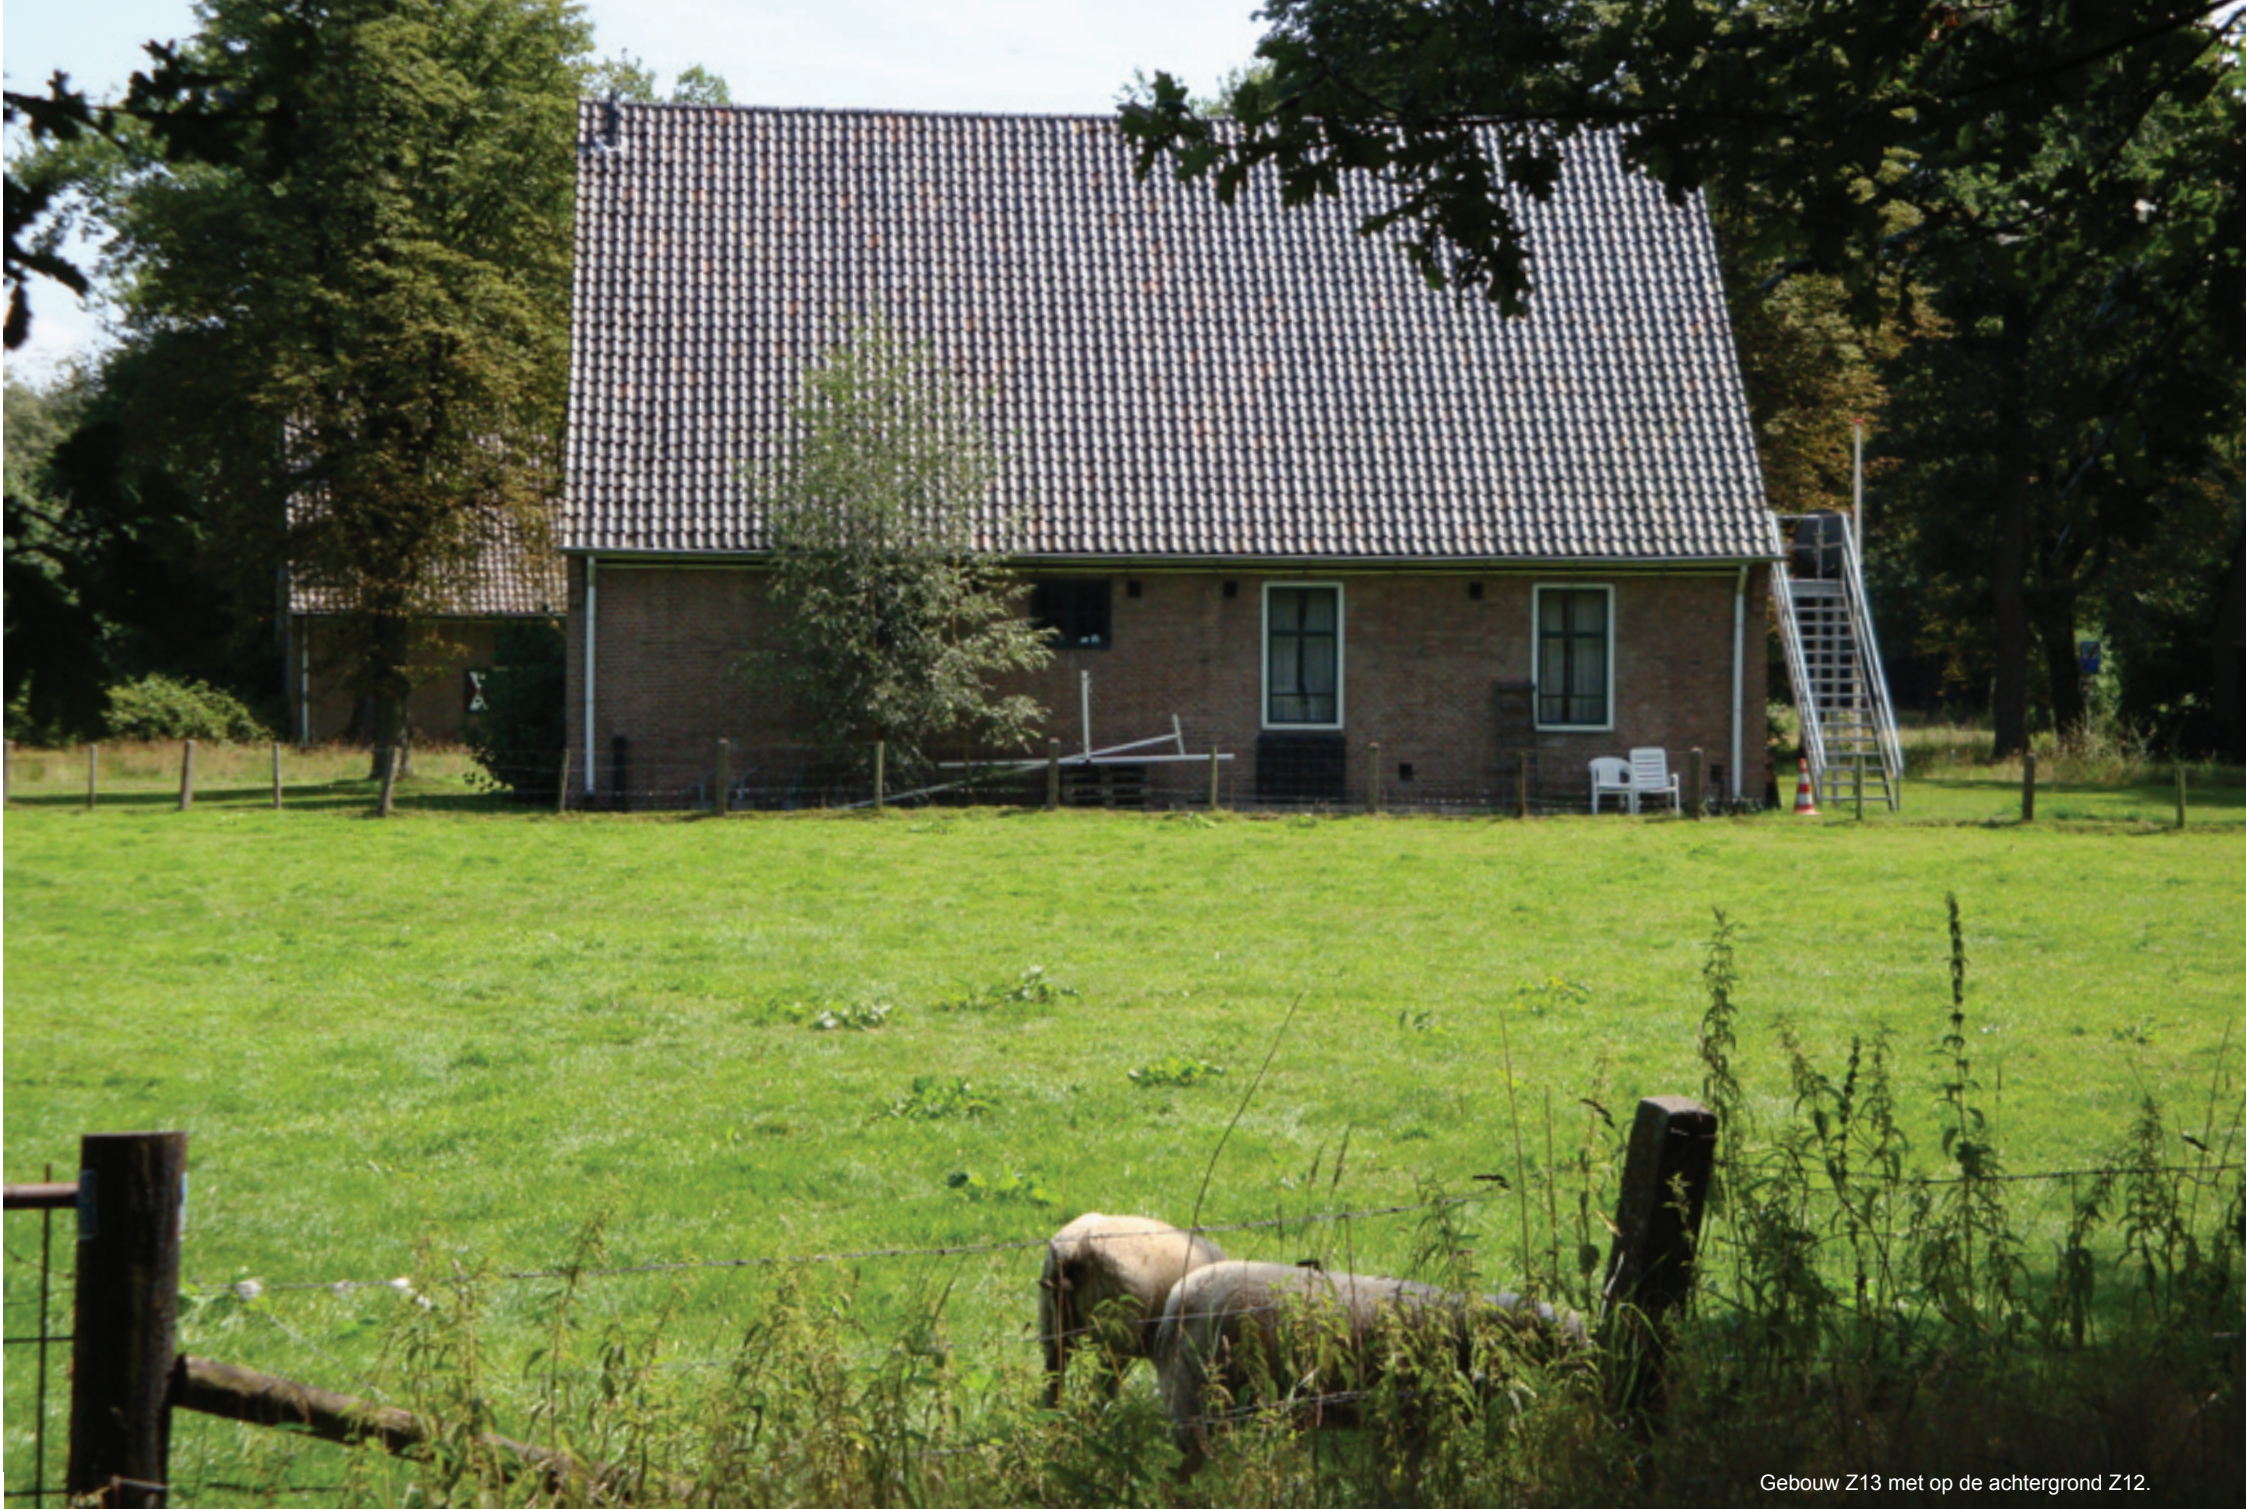
Gebouw Z13 met op de achtergrond Z12.

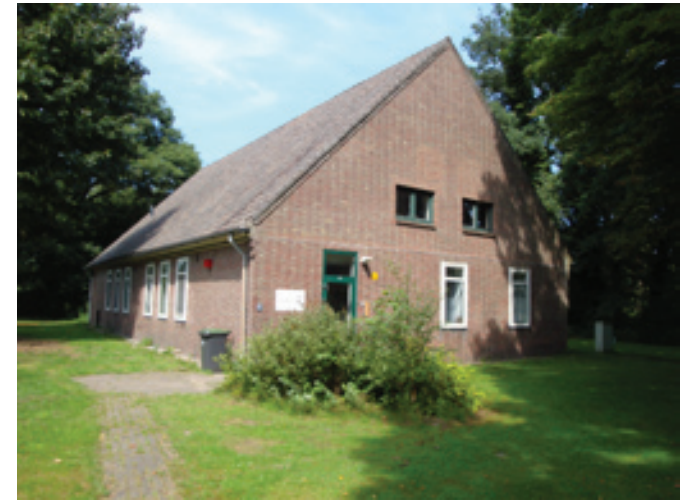
Z12 Legeringsgebouw

Huidige toestand: de vensters en deuren zijn vervangen door een moderne variant.

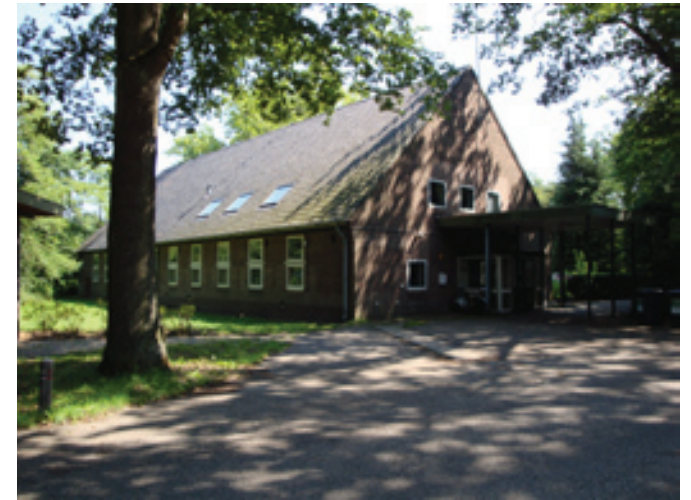
Z51 Geneeskundige inrichting
 Huidige toestand: op de voorgevel is nog een lichte afdruk te zien van het symbool van het rode kruis. De kozijnen en deuren zijn vervangen door een moderne variant.

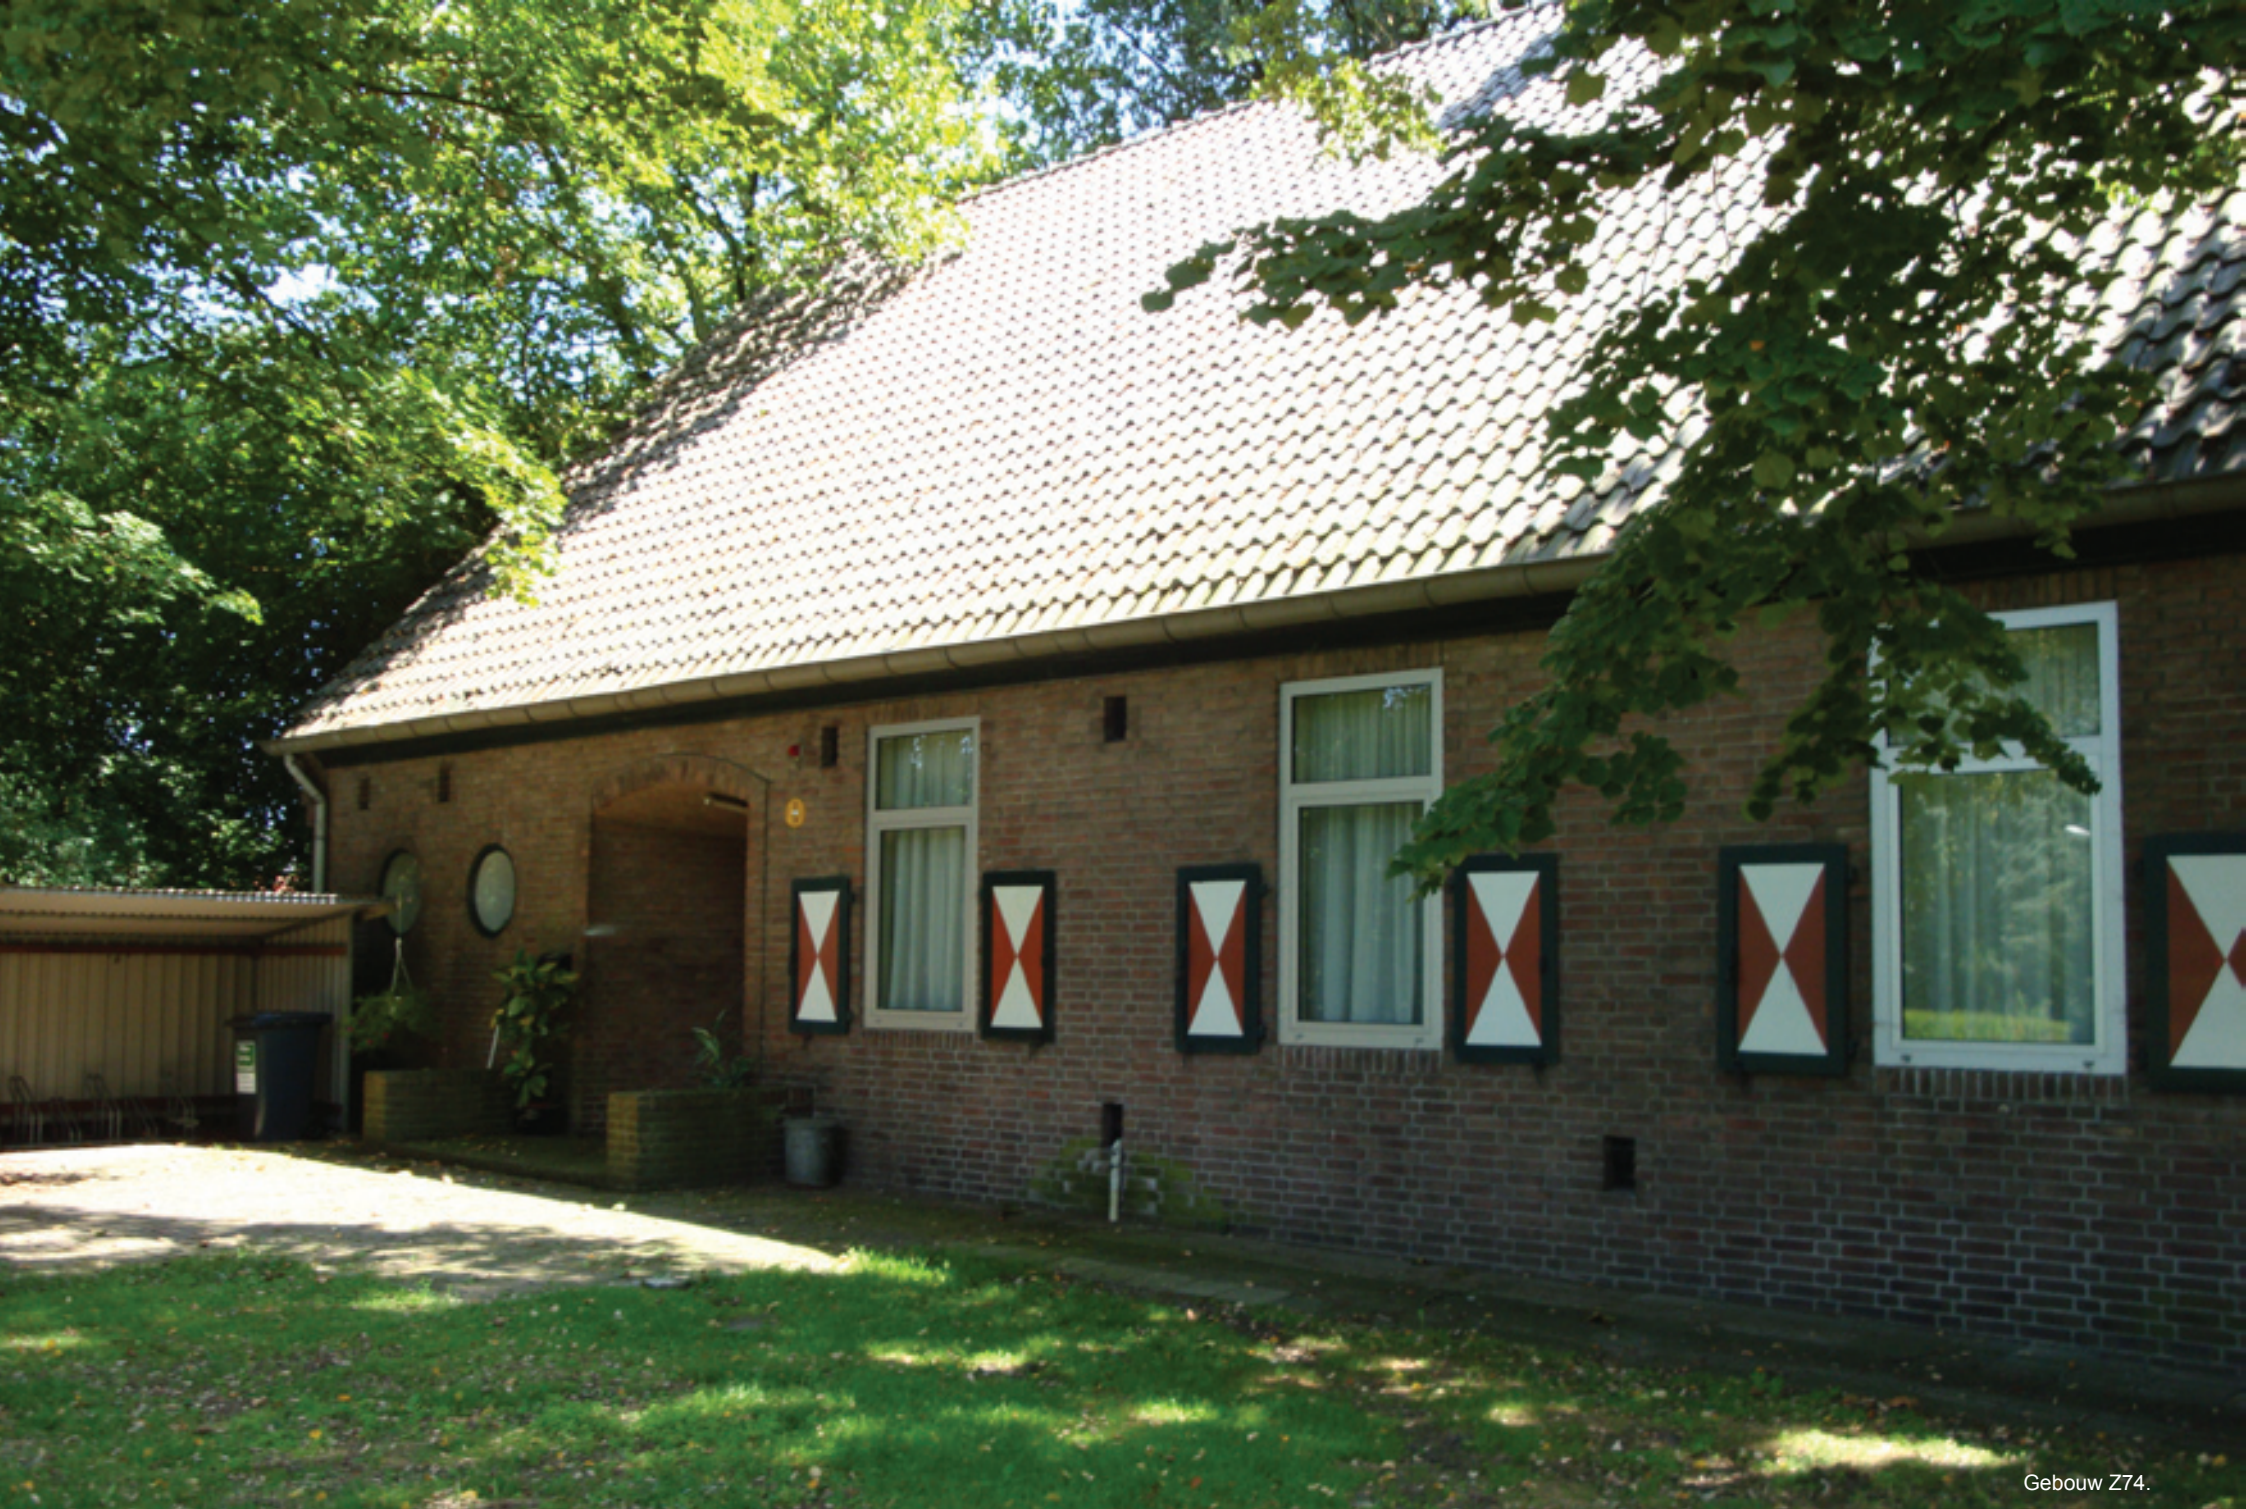
Gebouw Z74.

Z74 Kantoorgebouw
Huidige toestand: de vensters zijn deels vervangen door een moderne variant, maar bijzondere details als de luiken, houten voordeur, het katrol en de rondvensters zijn bewaard gebleven.

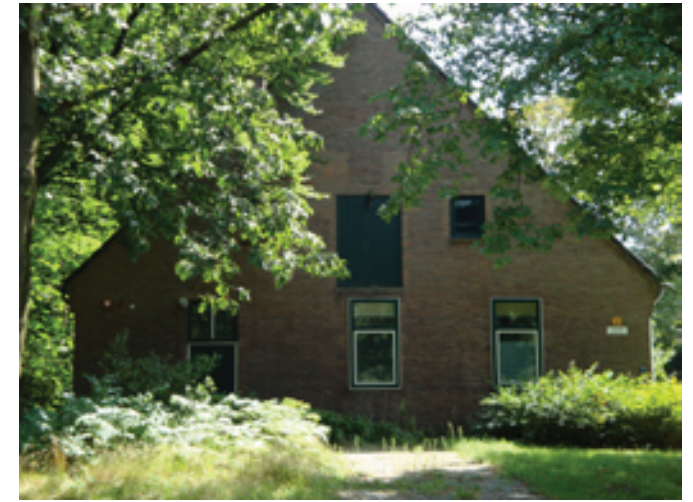
Z27 Legeringsgebouw
 Huidige toestand: de vensters en deuren zijn vervangen. De schokbetonnen lijsten om de kozijnen zijn nog duidelijk zichtbaar, eveneens als het katrol.

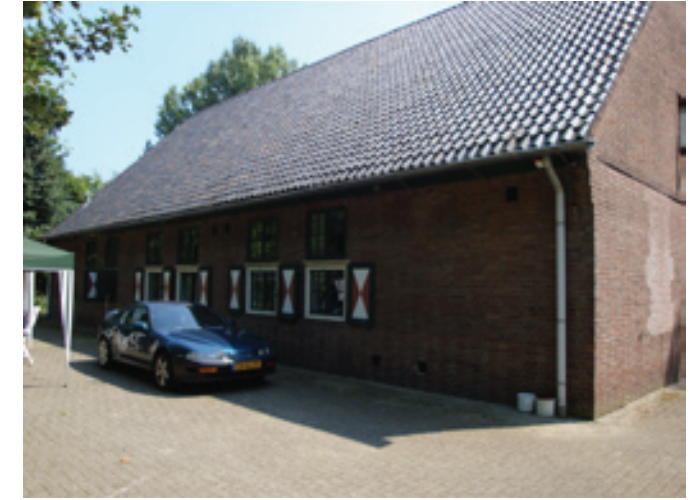
Z49 Kantoorgebouw
Huidige toestand: details als de luiken, roedeverdeling en de tralies voor de ramen zijn bewaard gebleven. Een van de vensters aan de voorgevel is dichtgemetseld.
